# RECURSO DE AMPARO - JULIO ENRIQUE SIRIAS SANDOVAL

## Recurso de Amparo Constitucional

### **INFORME DE INSPECCION**

## Contenido

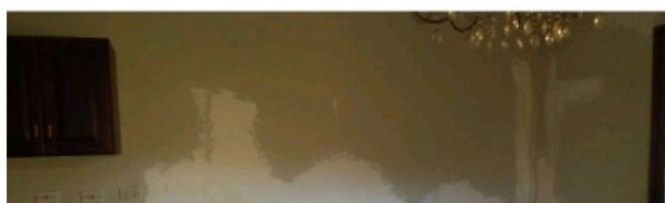
De acuerdo con los propietarios, ellos realizan trabajos de reparaciones mayores al adquirir la vivienda (finales 2019) incluyendo reparación y sustitución del repello, empastado y pintura. Se incluye las fotos facilitadas por los propietarios.

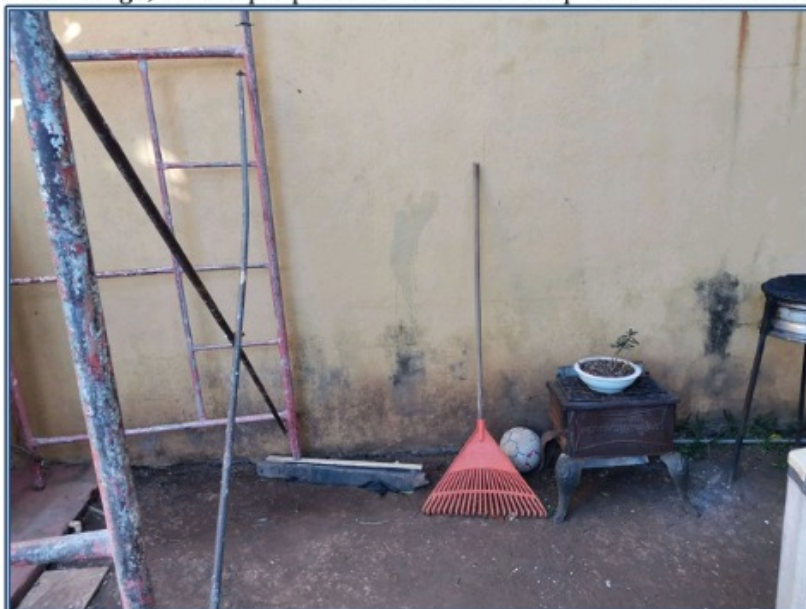
Ilustración #6. Tapia posterior  
Fuente: Propia

**Paredes de garaje y tapias:** En este sector se observa una menor afectación, probablemente atenuado por tratarse de paredes externas que presentan mayor flujo de aire. Sin embargo; en la tapia posterior se evidencia problemas de humedad.

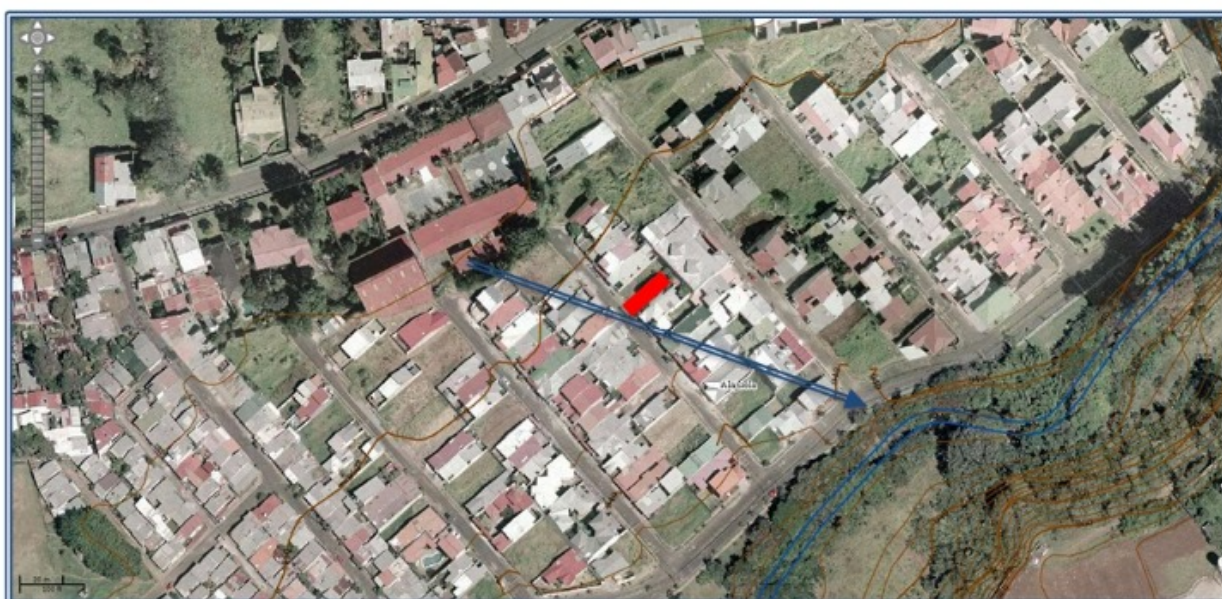
**Ilustración #8. Sentido de la pendiente en sector**  
Fuente: <http://geos0.snitcr.go.cr/visor/>

La Urbanización Adobes presenta una pendiente con un sentido de descenso hacia el río Ciruelas ubicado en el sector sureste. Por esta razón y por las terrazas realizadas para construir las viviendas, los lotes reciben las aguas que se filtran en las propiedades colindantes al costado noroeste. La ilustración #8 muestra la vivienda inspeccionada, el lote colindante del sector noroeste (en el momento de la imagen sin obras construidas) y el sentido de la pendiente.

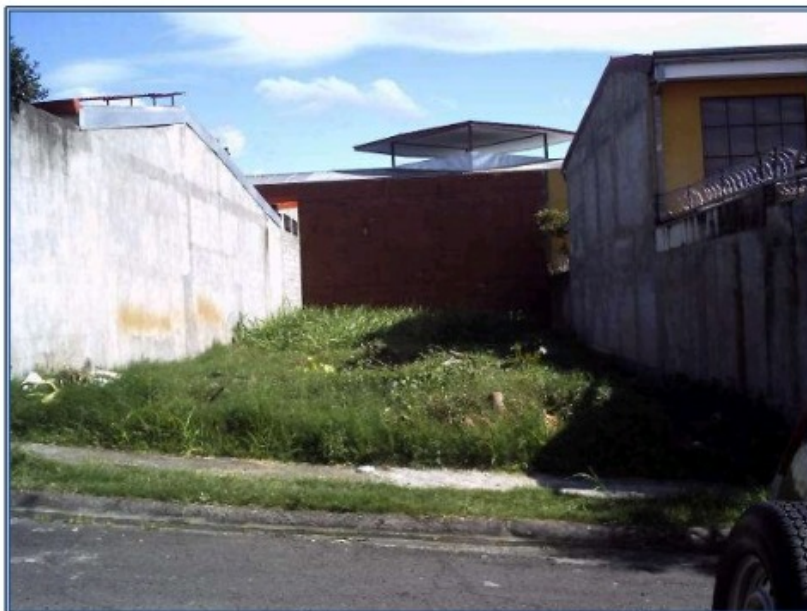
Ilustración #9. Lote en estado original

era un lote en verdad, con pendiente hacia el sector sureste (ubicación de vivienda afectada (ilustración #9) y posteriormente se realizaron trabajos que generaron un relleno del terreno (ilustración #10). Ambas imágenes corresponden a la información de **"Fachada"** del predio con el ID **20101003753** que es la finca FR 2-331625-000, vecino noroeste de vivienda inspeccionada.
